IDENTIFICATION OF DEFECTS OF PET AND HDPE-BASED DRINKING WATER PACKAGING PRODUCTS

S. Pupon¹, M. Nugraha², Y. Febryani³, R. S. Tasnim⁴, U. Lestari⁵, A. Sarmada⁶

IDENTIFIKASI CACAT PRODUK KEMASAN AIR MINUM BERBAHAN DASAR PET DAN HDPE

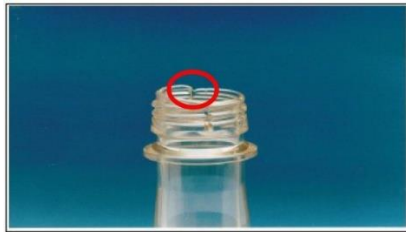
Short shot merupakan adanya bagian *preform* yang tidak sepenuhnya terisi, ilustrasinya dapat dilihat pada Gambar 5. Hal tersebut di akibatkan oleh material yang diinjeksikan kedalam molding tidak cukup, tekanan injeksi yang kurang, kurangnya ventilasi sehingga ada udara yang terjebak dalam rongga, premature solidification pada polimer yang digunakan dan titik lebur yang

rendah pada *mold-wall* [9]. Pada kasus khusus *shot short* sengaja dibuat untuk menunjukkan *filling patern*, akan tetapi menjadi cacat ketika lelehan polimer masuk ke dalam seluruh rongga (cetakan botol) karena tidak cukup lelehan polimer. Biasanya hal tersebut terjadi pada bagian ujung atau pada bagian yang berongga tipis.

Gambar 5. Short shot pada preform (Febryani, 2016)

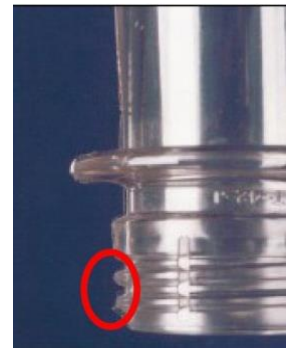
Flash adalah cacat cetakan yang terjadi ketika beberapa plastik cair

keluar dari rongga cetakan dan tetap melekat pada produk, seperti yang dapat dilihat pada Gambar 7 disebabkan oleh Tekanan injeksi berlebihan, dukungan cetakan yang tidak memadai, laju aliran yang tidak tepat [6].

Gambar 7. Flash pada preform (Febryani, 2016)
